Oldtimer Bewertungsgutachten

DAIMLER-BENZ W180 II

Bewertungsgutachten Oldtimer

Sonderkennzeichen 180010109507916

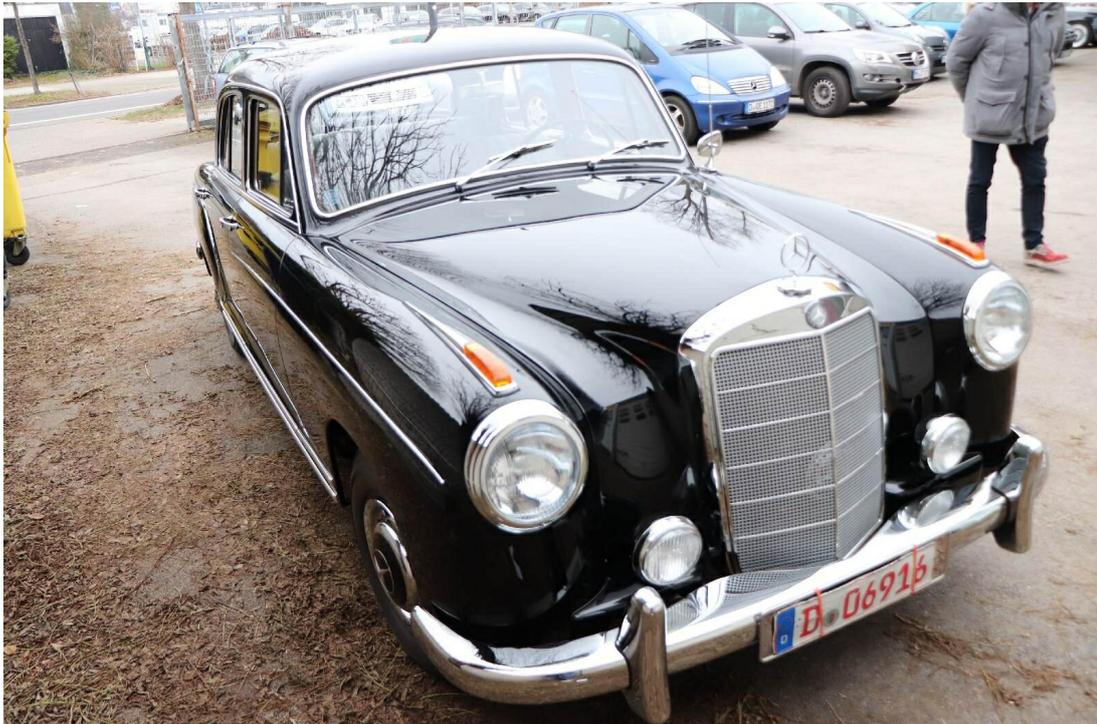
Bild 1 : Diagonale vorn

Die Karosserie war authentisch restauriert und befand sich in einem makellosen Zustand.
Die Türen und Deckel ließen sich leichtgängig öffnen und schließen. Die Spaltmaße waren optimal.

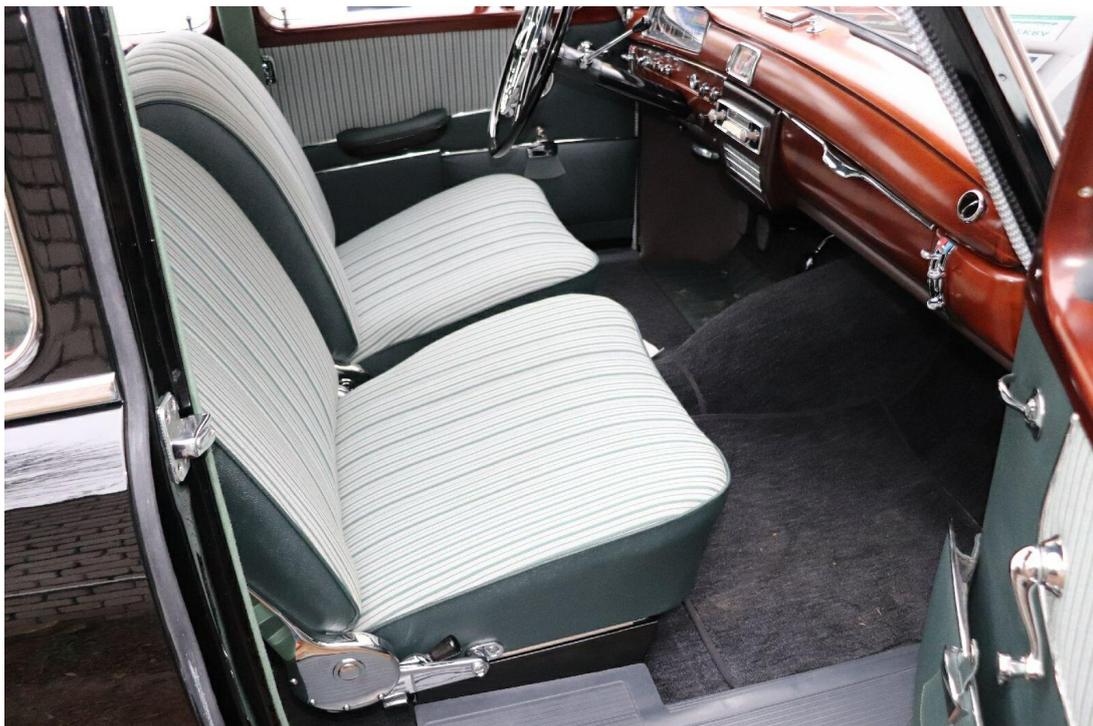
Bild 3 : Innenraum

Die Sitze waren authentisch restauriert und befanden sich in einem makellosen Zustand. Es waren keine Spuren des Gebrauchs vorhanden.

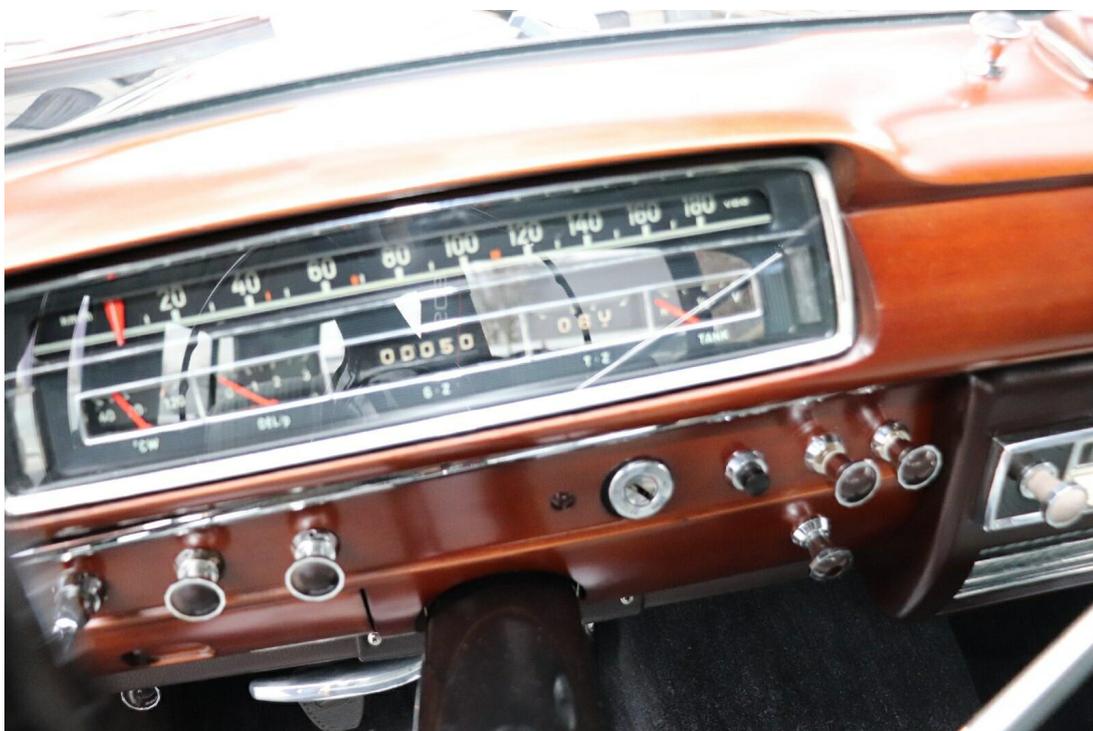
Bild 4 : Kombiinstrument

Die Instrumente waren authentisch und befanden sich in einem makellosen Zustand.
Alle Funktionen waren absolut mangelfrei gegeben.

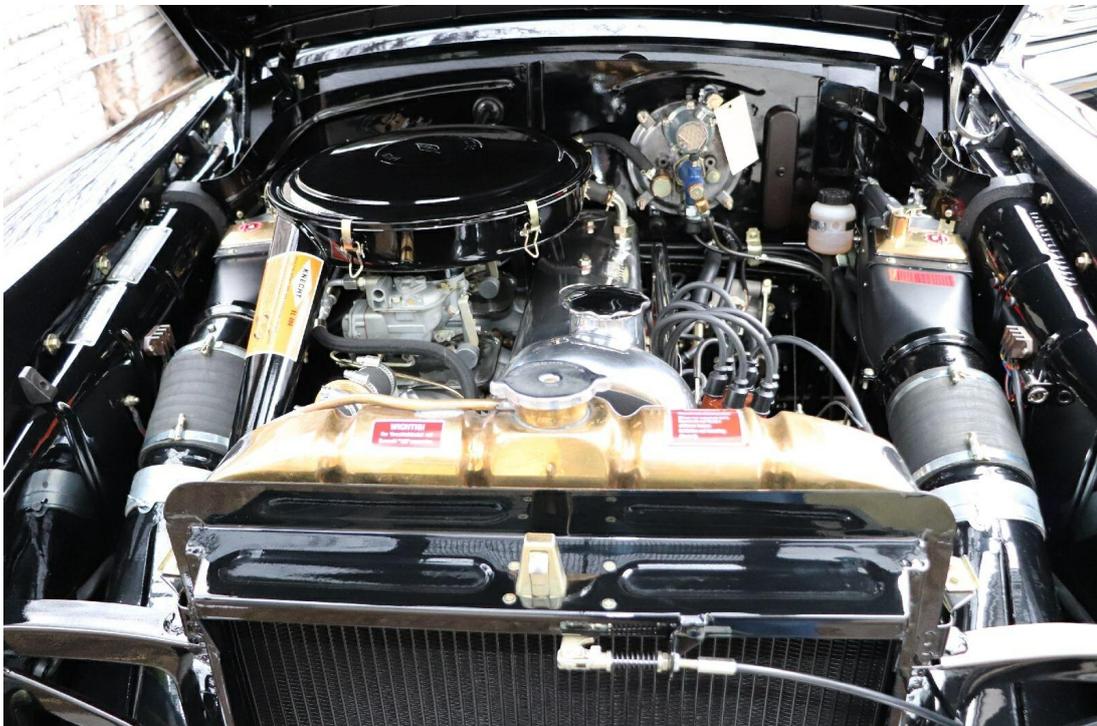
Bild 8 : Motorraum

Der Motor war vollumfänglich authentisch restauriert und befand sich in einem makellosen Zustand. Sämtliche Verschleißteile wurden erneuert, alle Gehäuseteile wurden aufgearbeitet. Der Zustand des Antriebsaggregates ist neuwertig.

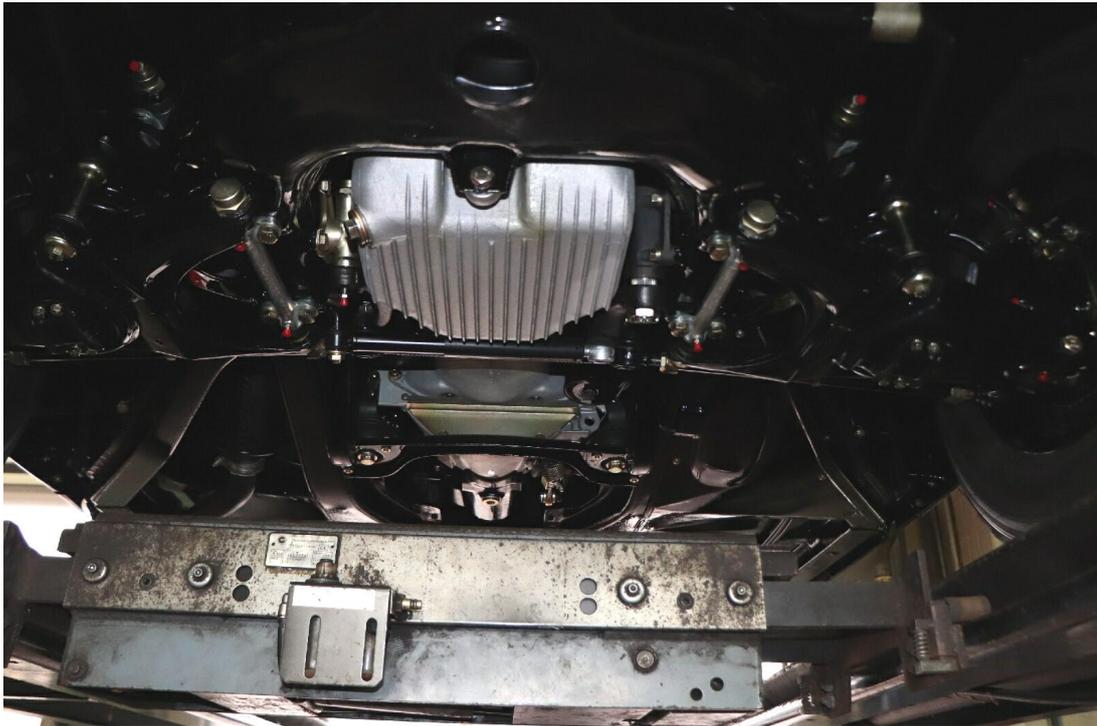
Bild 9 : Fahrzeug von unten, vorne

Die tragenden Bauteile / der Rahmen war(en) authentisch restauriert und befand(en) sich in einem absolut makellosen Zustand.
Die Struktur war absolut gleichmäßig.

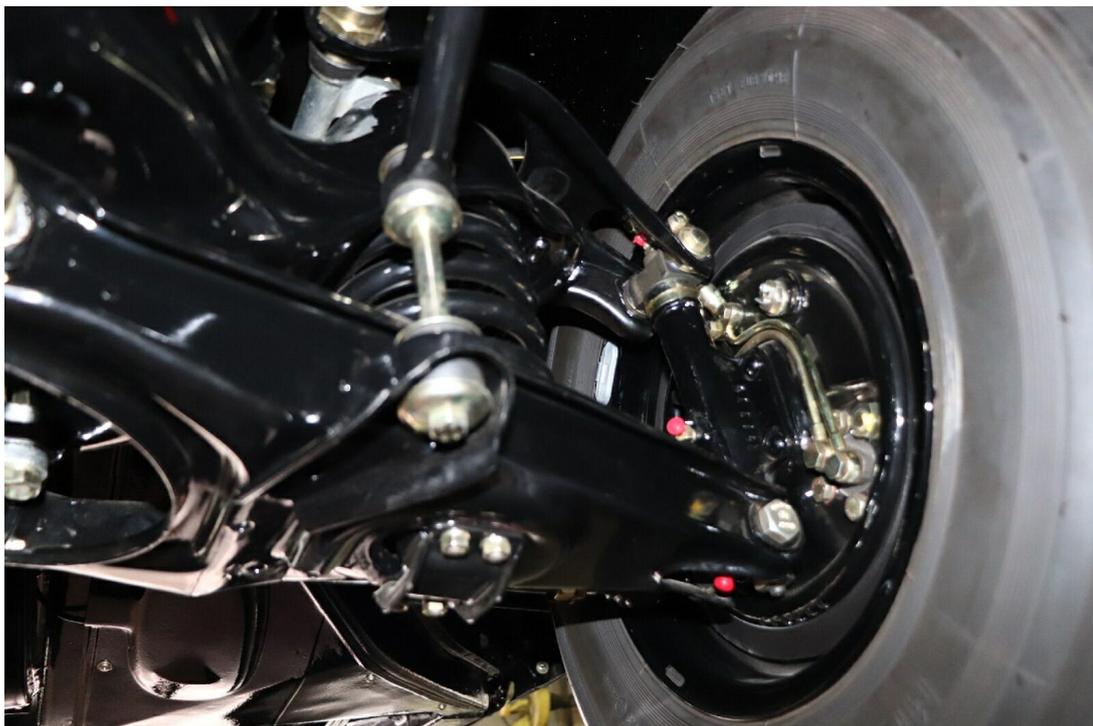
Bild 11 : Vorderachse

Die Vorderachse war authentisch mit Neuteilen restauriert und befand sich in einem makellosen Zustand. Es waren keine Spuren der Nutzung vorhanden. Alle Funktionen waren ohne Beeinträchtigung gegeben.

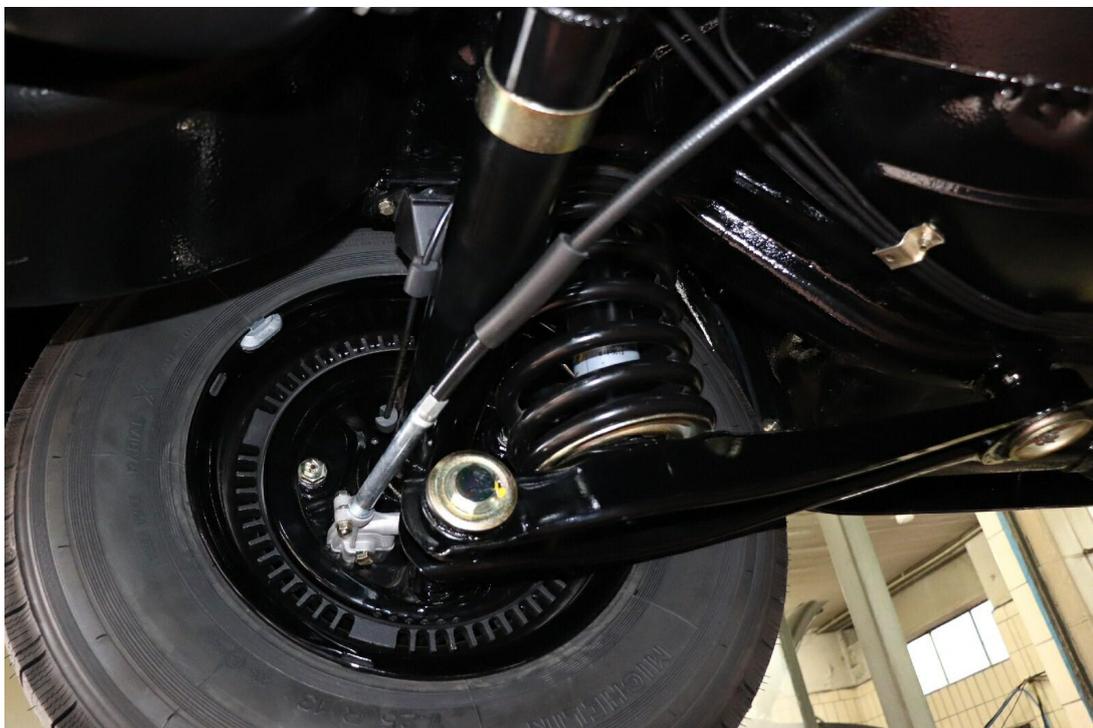
Bild 12 : Hinterachse

Die Hinterachse war authentisch mit Neuteilen restauriert und befand sich in einem makellosen Zustand.

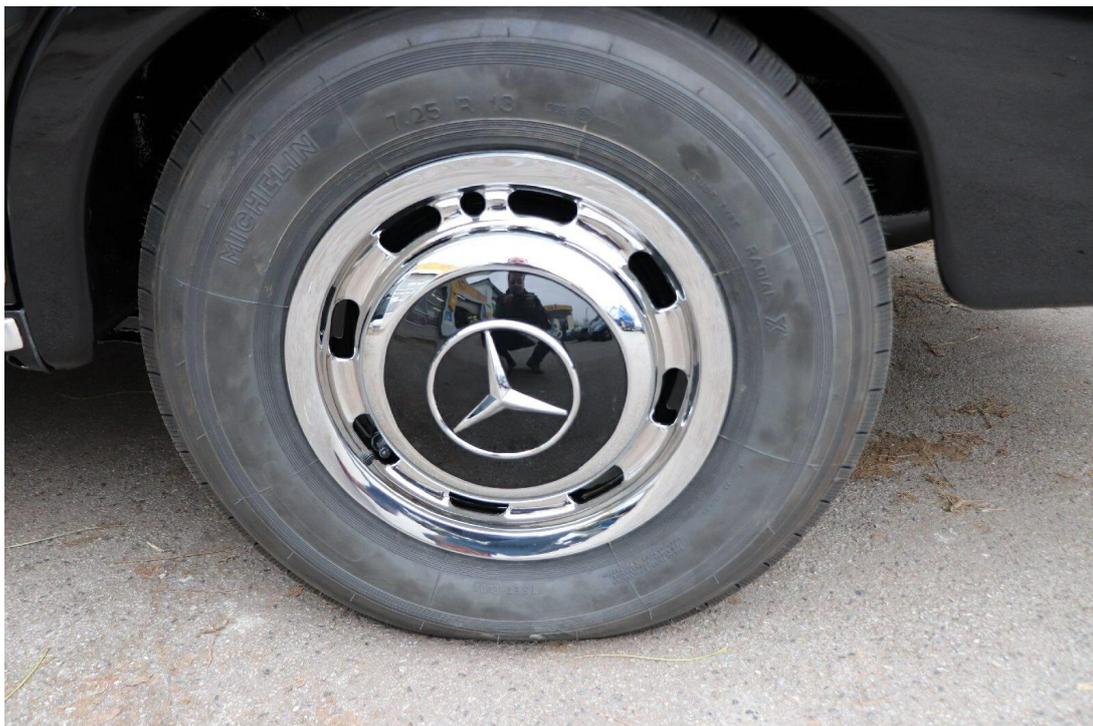
Bild 13 : Radansicht

Die Reifen mit abweichender Reifengröße 7.25 R 13 waren nicht authentisch befanden sich jedoch in einem makellosen Zustand.
Es handelt sich um neuwertige Reifen.

Die Felgen, die Radblenden und die Verzierungen waren authentisch und befanden sich in einem makellosen Zustand.
